Sachez évaluer une occasion

Avant de faire intervenir un expert, l'acheteur a tout intérêt à vérifier que l'occasion de ses rêves en vaut vraiment la peine... Comment faire? Sébastien Viant, expert maritime à Lorient, nous donne quelques-uns de ses trucs.

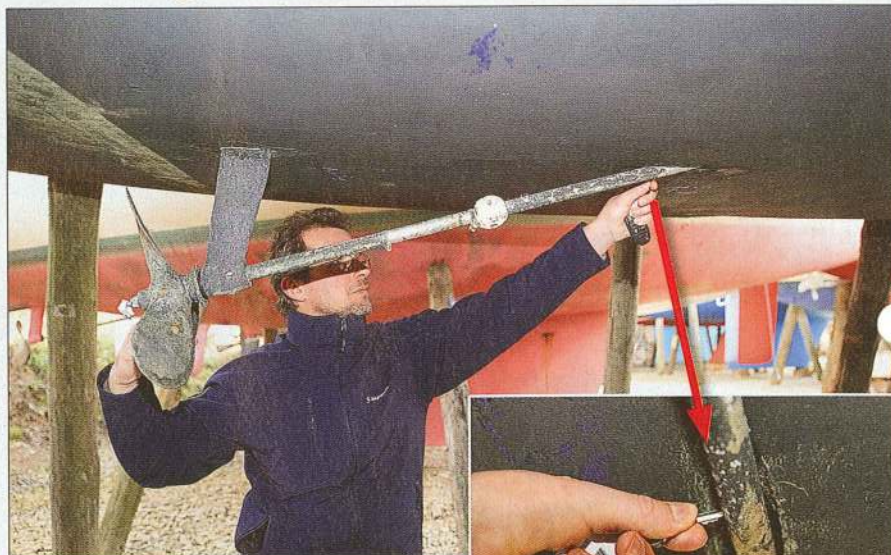
▲ Pour vérifier que l'arbre n'est pas flambé, posez une pointe (ou une clé de contact) à l'entrée de l'étambot et tournez l'hélice. Si la pointe ne reste pas en contact avec l'arbre, c'est qu'il n'est pas droit.

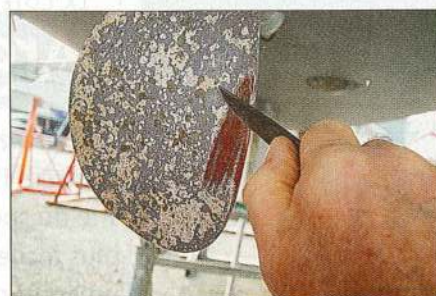
▲ Grattez les pièces en alliage cuivreux ; si le métal est rouge, c'est qu'il subit une électrolyse.

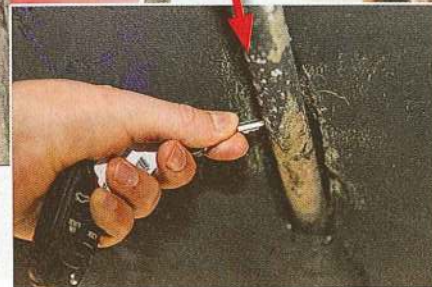
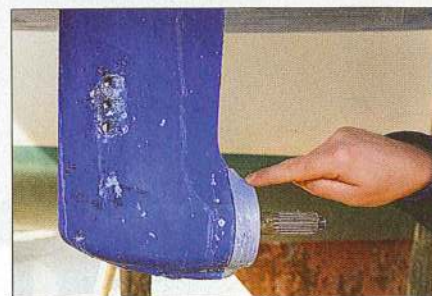
▲ Cette anode est neuve, mais l'état de l'embase laisse supposer qu'elle a été changée un peu tard.

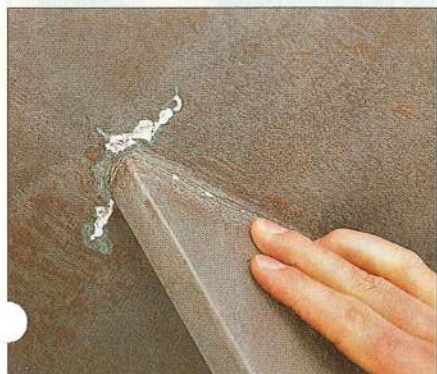
▲ Cet enfoncement du joint de quille au niveau du bord de fuite signale un talonnage, vigilance...

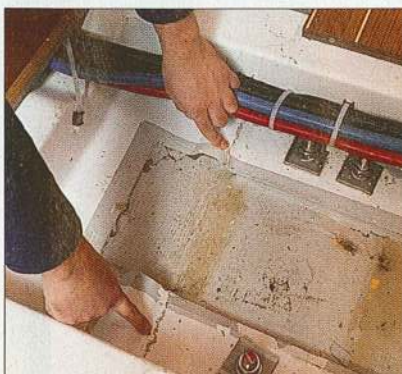
▲ ... et en effet, à l'intérieur de ce Sun Odyssey 33i, un contremoule est fracturé!

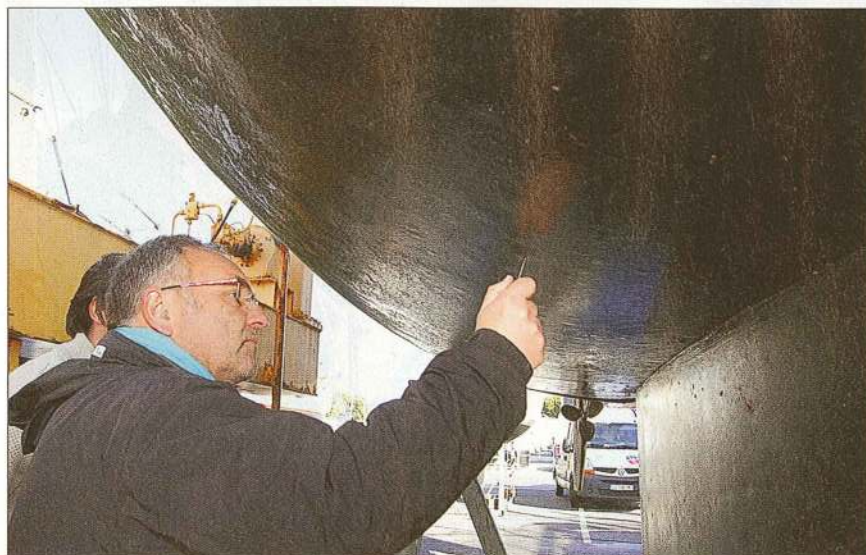
▲ En présence de cloques, le réflexe est toujours le même : en percer une avec une pointe. S'il en sort un liquide grisâtre à l'odeur nauséabonde, vous êtes bien en présence d'osmose.

Sans doute la partie la plus importante de la visite ! C'est sous le bateau que l'on peut découvrir de vraies raisons de ne pas acheter le bateau. On sera particulièrement attentif aux signes d'osmose sur un bateau en polyester. L'osmose n'est pas nécessairement prohibitive, mais si vous avez le choix entre plusieurs unités comparables, autant choisir la plus saine... De façon générale, plus les bulles sont grosses, plus l'atteinte est profonde. Attention à ne pas confondre une simple bulle de peinture avec une cloque d'osmose. Pour en avoir le cœur net, crevez-la avec la pointe d'un canif : si un acide nauséabond s'en écoule, bingo, c'est bien de l'osmose ! Le deuxième point d'attention, c'est naturellement la quille. On cherchera d'éventuelles traces de talonnage sur le bord d'attaque, et si on en trouve on examinera les varangues d'encre plus près. Les traces de corrosion ne sont pas anormales sur le lest d'un vieux bateau, mais au-delà d'un certain niveau (30 à 40% de la surface), notez qu'il faudra passer par un sablage. En cas de grosse corrosion, et si elle suinte par le joint de quille, notez de bien examiner les boulons de quille. Vous l'auriez fait de toute façon mais là, il vous faudra peut-être en dévisser au moins un pour voir aussi l'état des tiges et savoir s'il faut envisager un déquillage. Ne négligez pas les passe-coque, dont le cuivre doit être en bon état, et soyez attentif à l'état des anodes. Vérifiez le jeu du safran – des bagues hydrolubes sont peut-être à changer –, celui de l'arbre d'hélice. Au niveau du safran, vérifiez aussi qu'il ne suinte pas : s'il rend de l'eau, c'est qu'il en est gorgé.

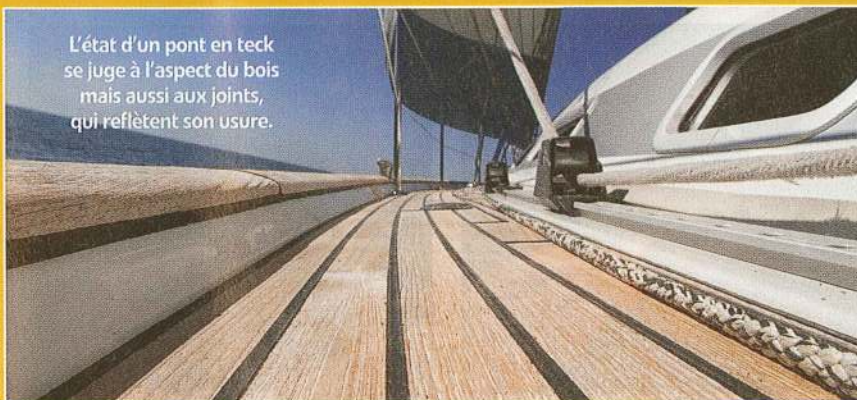
L'état d'un pont en teck se juge à l'aspect du bois mais aussi aux joints, qui reflètent son usure.

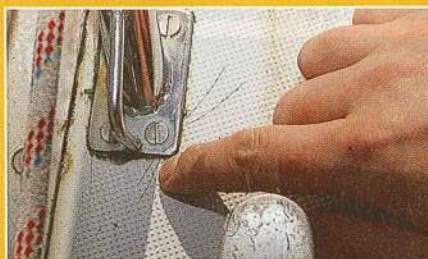
▲ Ce micro-faiçage doit vous alerter, il faut vérifier que le sandwich dessous est bien ferme.

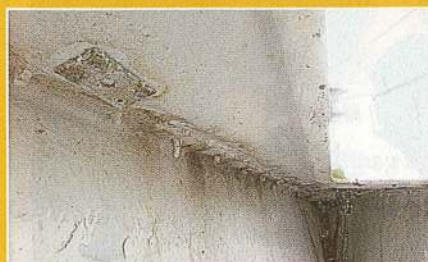
▲ Passer la tête dans la baille à mouillage permet de vérifier l'état du joint coque-pont.

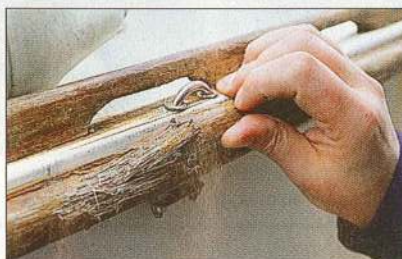
▲ A noter dans la liste des courses : le remplacement d'un morceau de liston en bois.

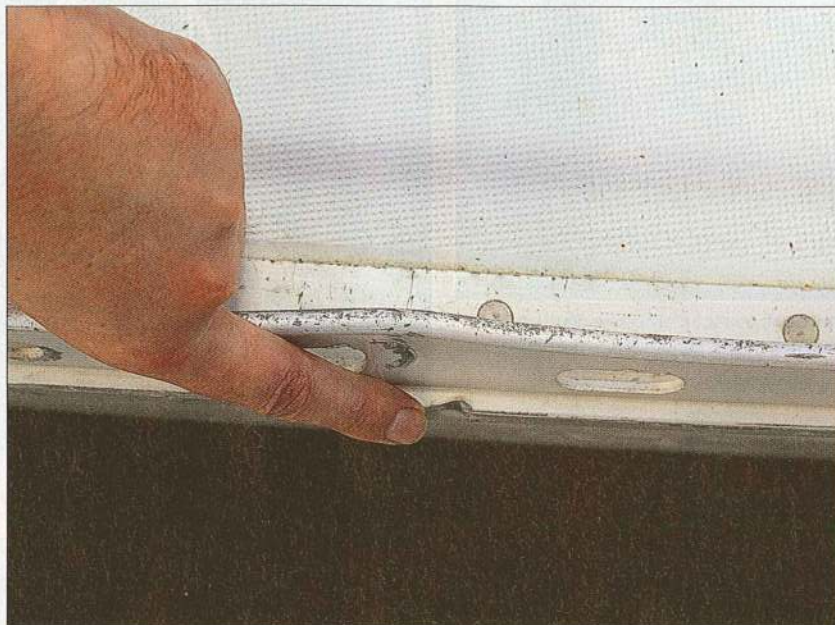
▲ L'état du rail de fargue trahit un choc, probablement un abordage. A ce stade de la visite, on note mentalement d'examiner le bordé de très près à l'intérieur. A-t-il été réparé ?

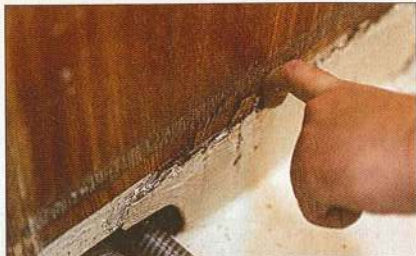
▲ Le délaminage au pied des meubles indique que les fonds ont beaucoup trempé dans l'eau.

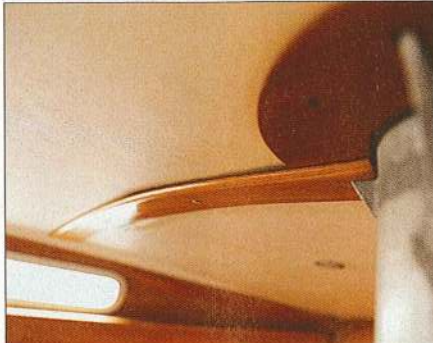
▲ Une courbure suspecte du rouf peut vous inciter à examiner la symétrie du pont.

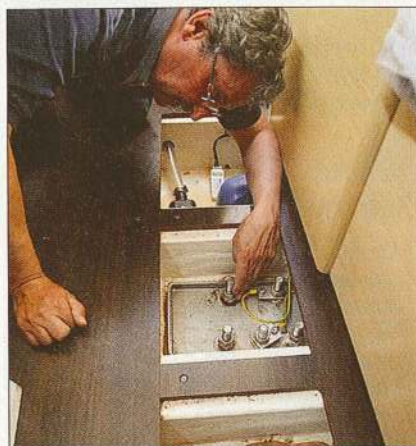
▲ L'état des boulons de quille est crucial. En cas de corrosion importante, il faut en savoir plus.

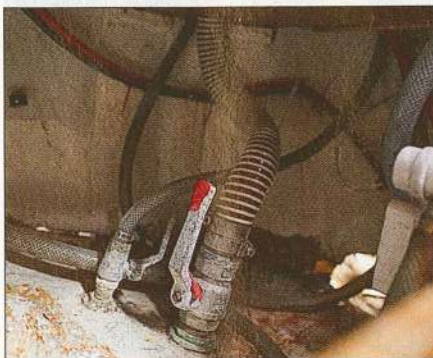
▲ Les vannes doivent être manipulées. Si elles sont dures, ou au moindre doute, on les change.

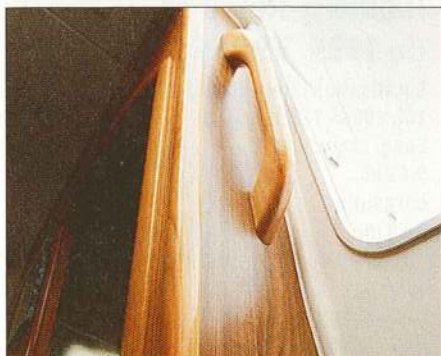
▲ Ici, c'est tout un placage qui a été changé, signe que le propriétaire était aux petits soins!

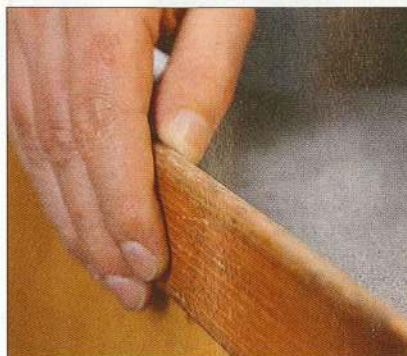
▲ A l'inverse, cette fargue complètement sèche a grand besoin d'un coup de vernis...

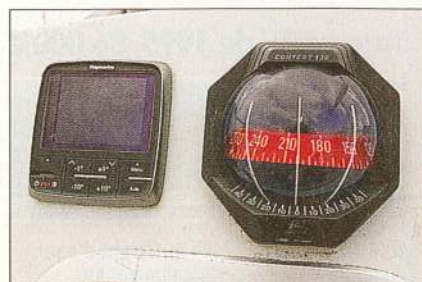
▲ Le bateau n'est pas tout jeune, mais le compas et l'électronique sont neufs : bon point.

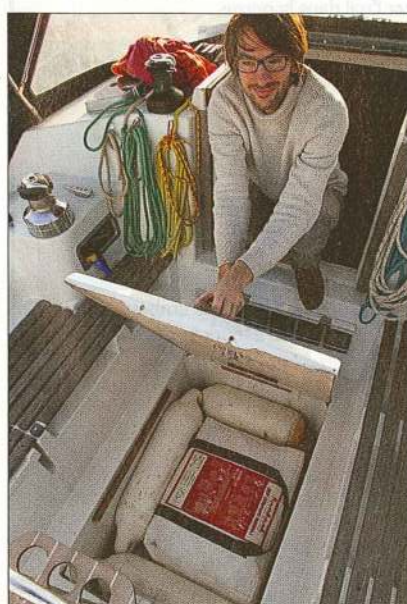
▲ Le radeau est un poste de dépense non négligeable : à quand la prochaine révision?

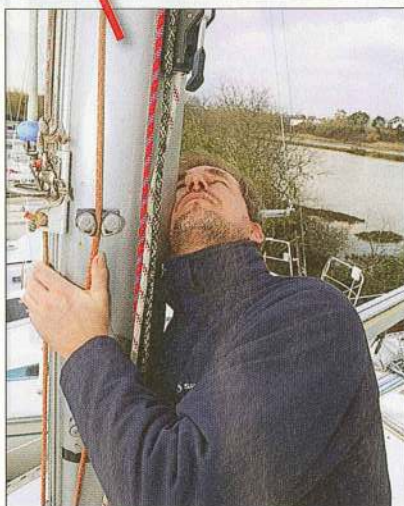
▲ Pour vérifier l'état visuel du profil, il faut placer l'œil dans la gorge.

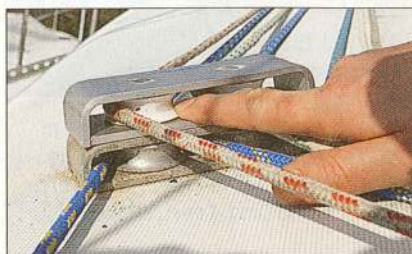
▲ Les réas sont souvent ovalisés par l'usure, à plat-pont mais aussi en tête de mât.

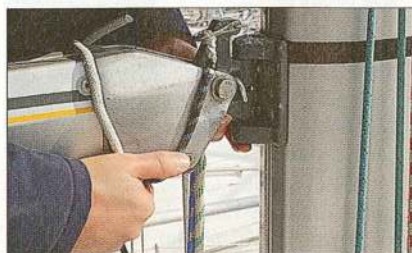
▲ Faites jouer vigoureusement le vit-de-mulet pour vérifier qu'il est bien ajusté.

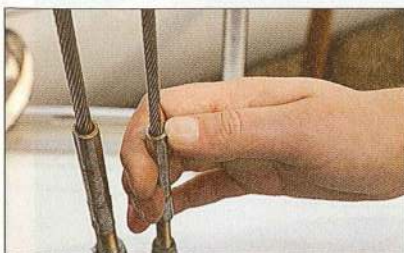
▲ Les contraintes sont maximales au niveau de la cadène, vérifiez l'état du hauban.

Dans une expertise, l'examen du gréement dormant se limite aux parties visibles, notamment aux câbles et aux embouts du côté des cadènes. C'est là que le gréement travaille le plus. Libre à vous de grimper dans le mât, mais il faudra de toute façon changer le dormant s'il a plus de dix ans. Un coup d'œil aux ancrages et aux embouts de barres de flèche, ainsi qu'aux réas de tête de mât, peut être des plus instructifs. Vérifiez la rectitude du mât en mettant l'œil au ras de la gorge, et faites de même pour la bôme, puis faites l'inventaire du gréement courant. Si les cordages sont changés régulièrement, c'est évidemment bon signe. Pensez enfin à examiner les voiles, quitte à les hisser/dérouler si c'est possible : c'est encore la meilleure façon d'évaluer leur état.
